RAPPORT DE MISSION

**CONSTAT DU DESASTRE CAUSE PAR LA SECURITE (VIGILES) DE
LA MINE DE ENDEAVOUR MINING (WGO) SUR UN SITE
D'EXPLOITATION MINIERE ARTISANALE DE KASSEGUERA
SITUE DANS LA COMMUNE DE NIANKORODOUGOU LA
PROVINCE DE LA LERABA.**

Du 21 Novembre 2022

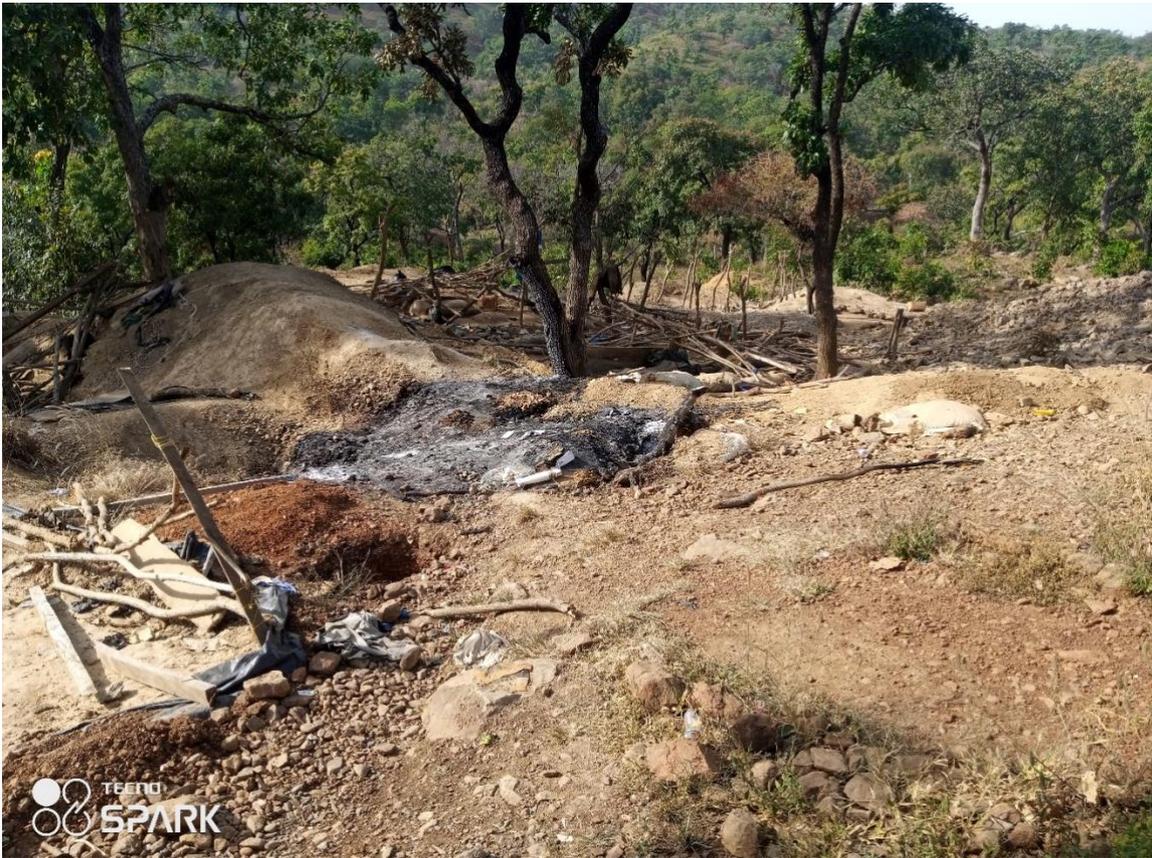
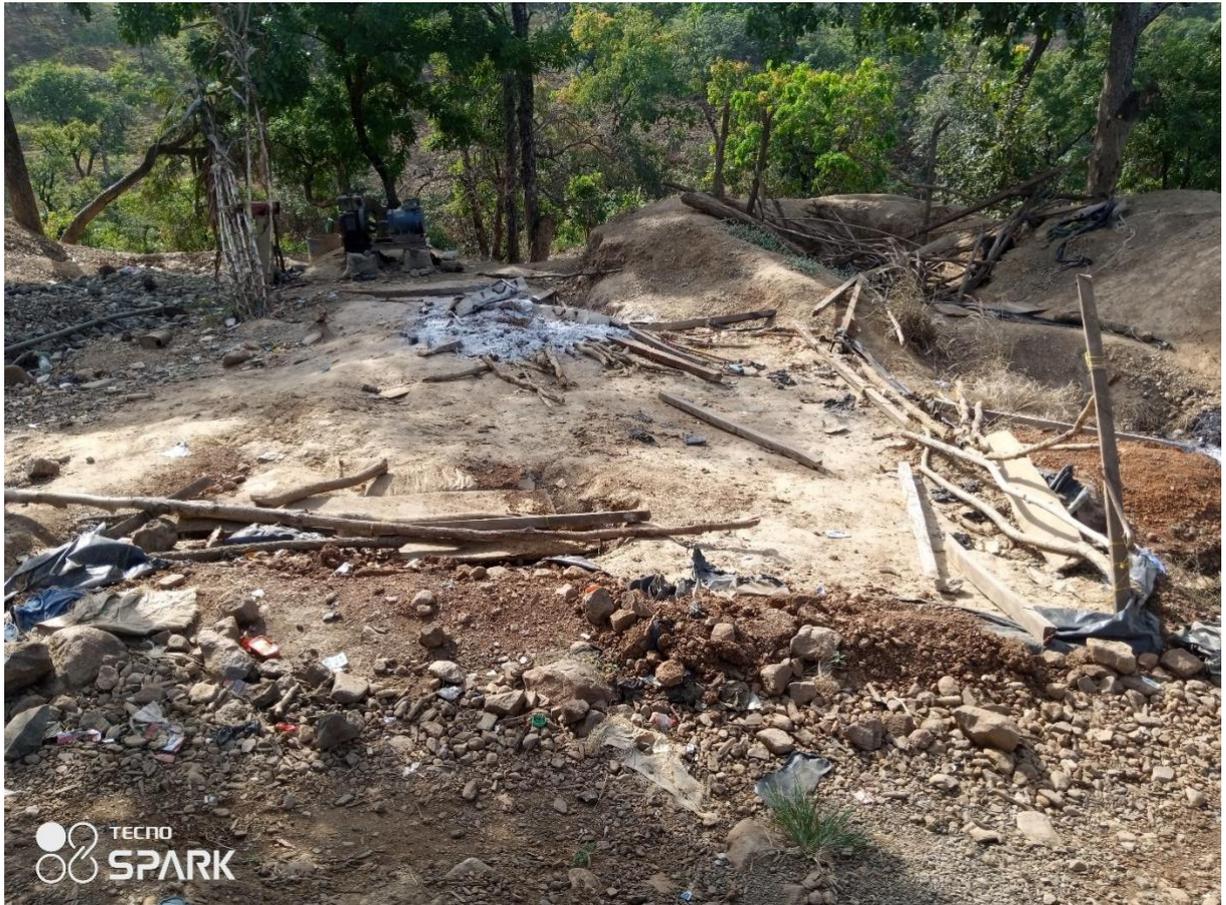
Photo1 : Vue du site à l'arrivée de la mission

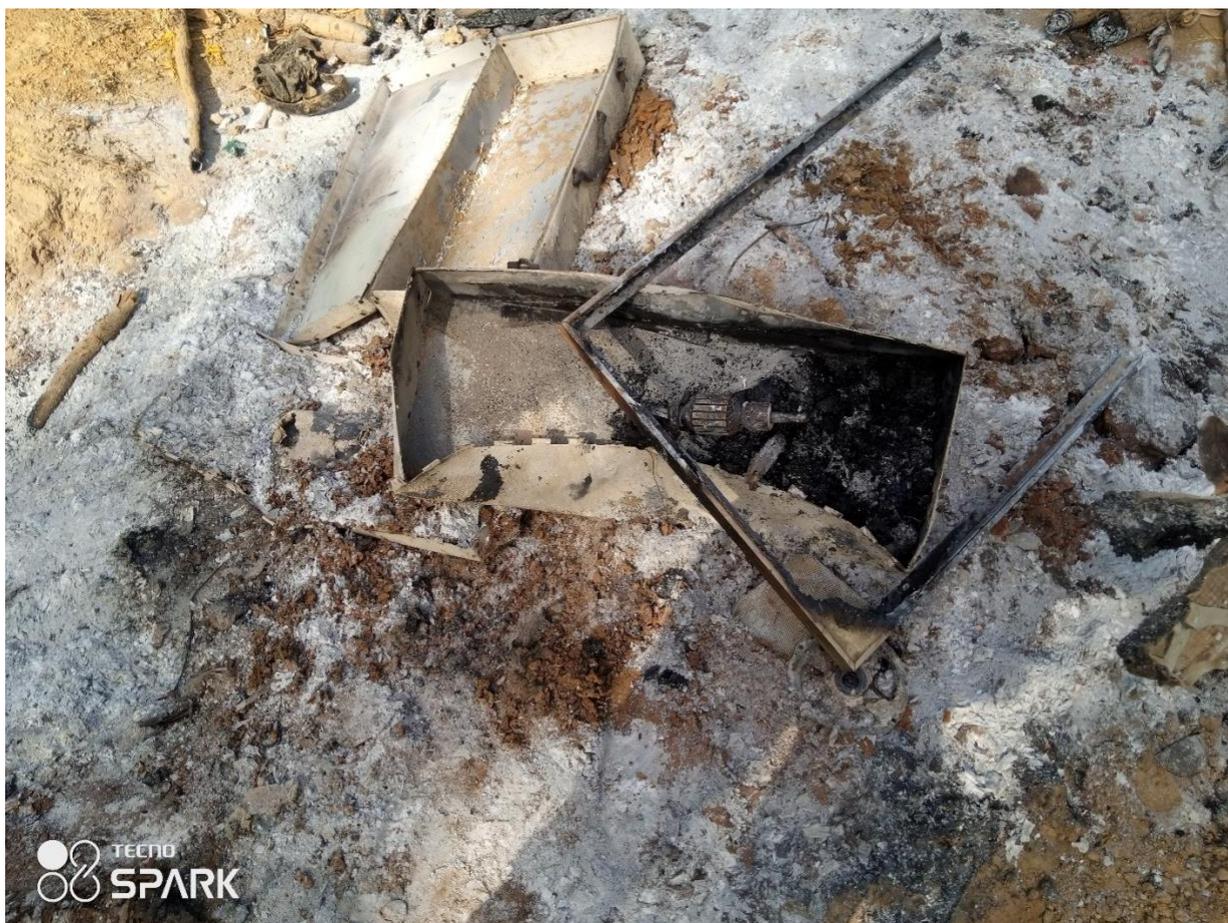
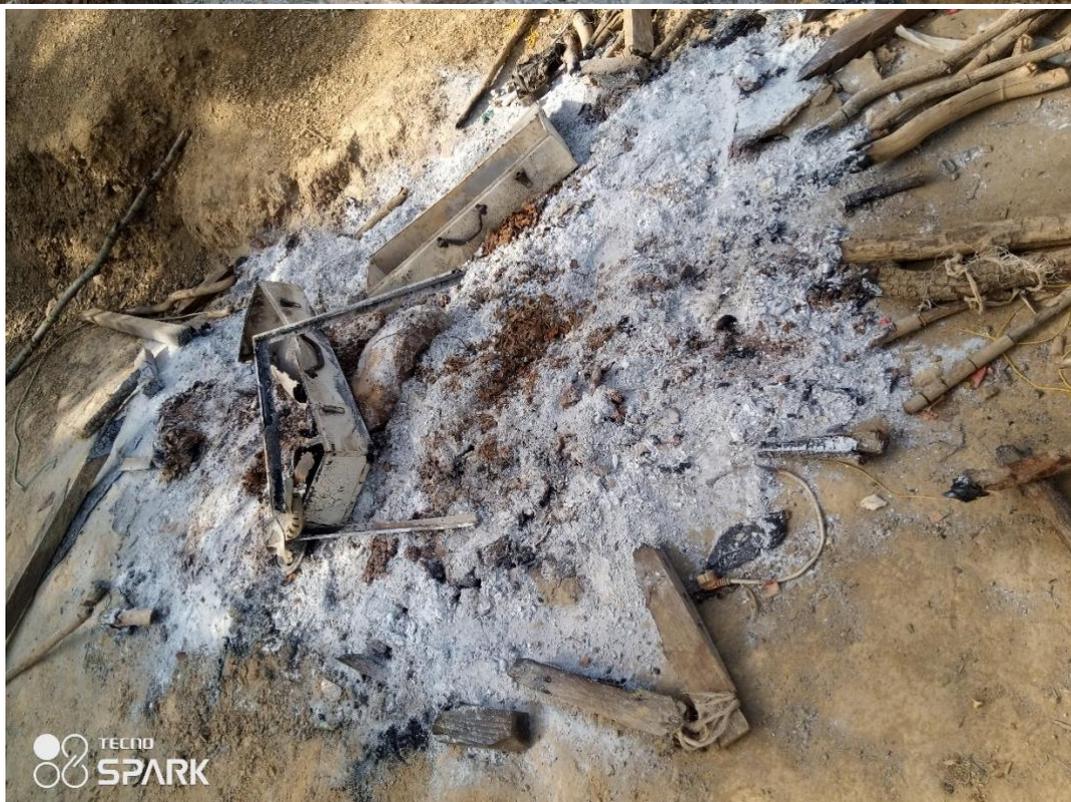
Photo2 : cadre de plaque solaire et de certains effets se trouvant dans les cendres

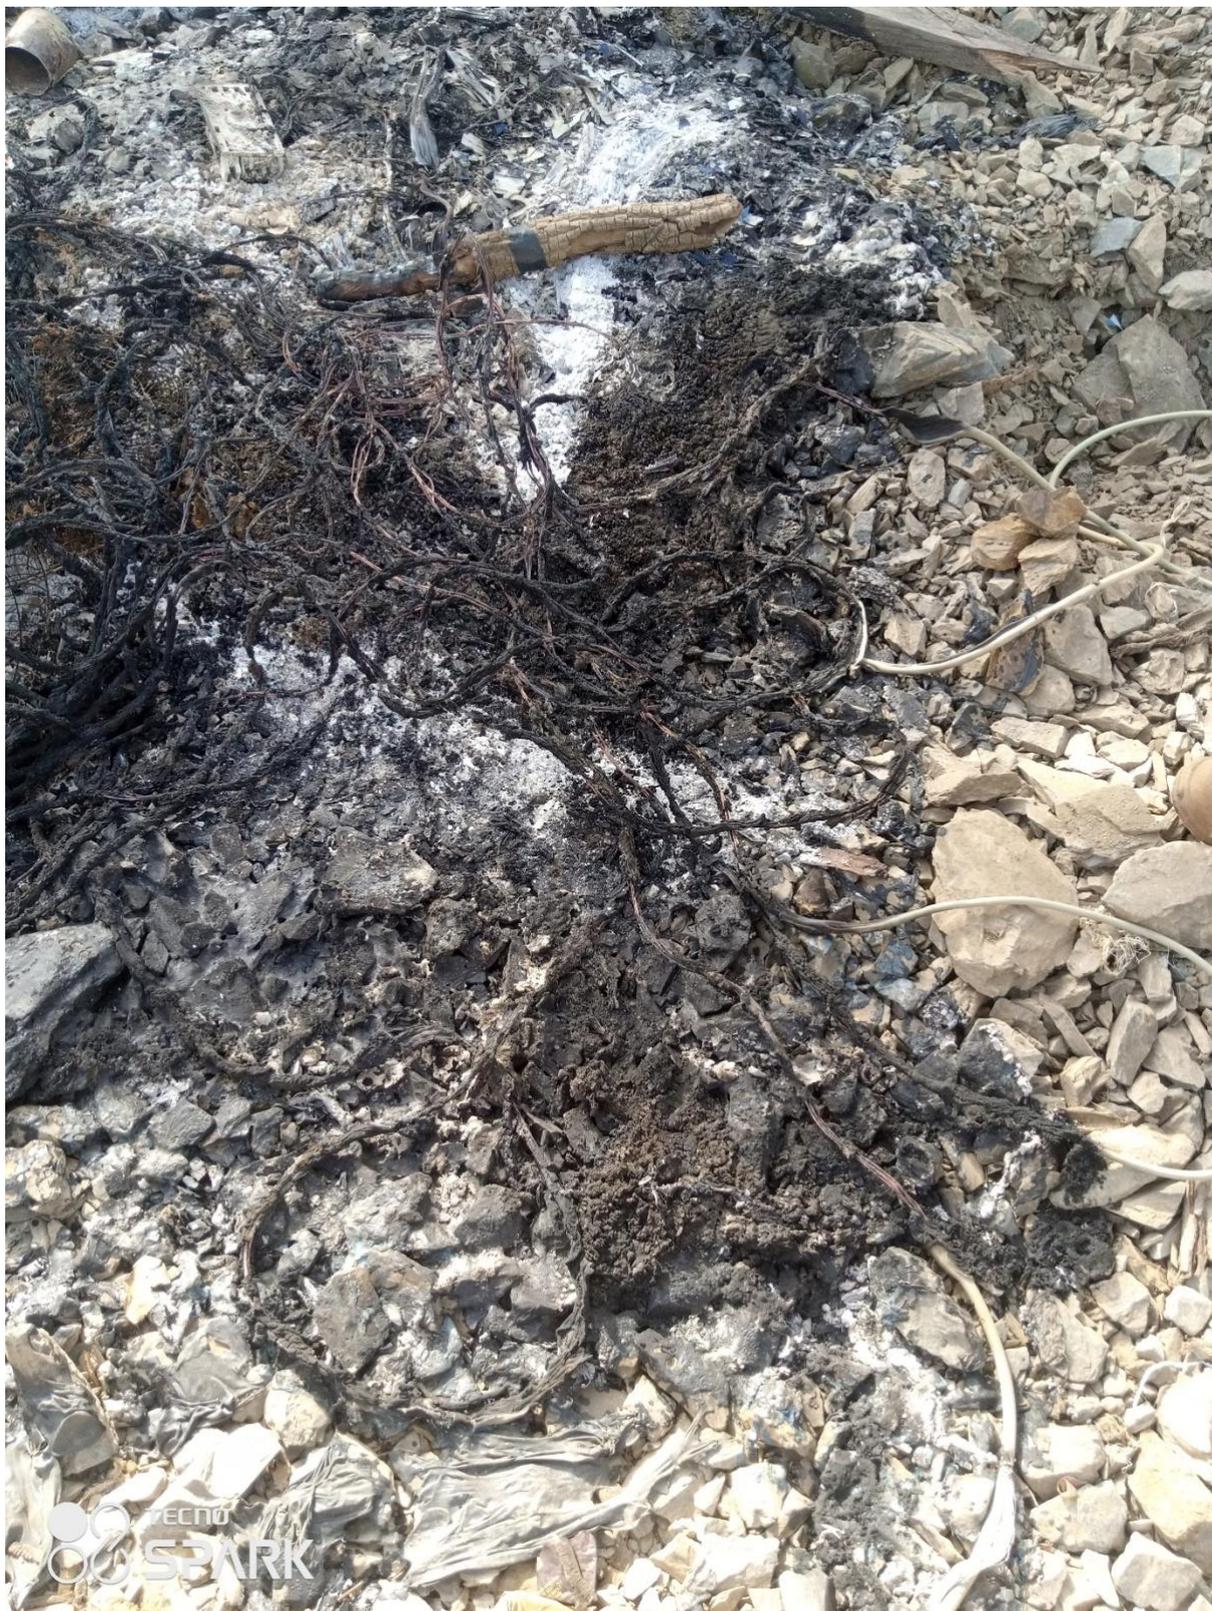
Photo4 : câblage (fil électrique) complètement brulés

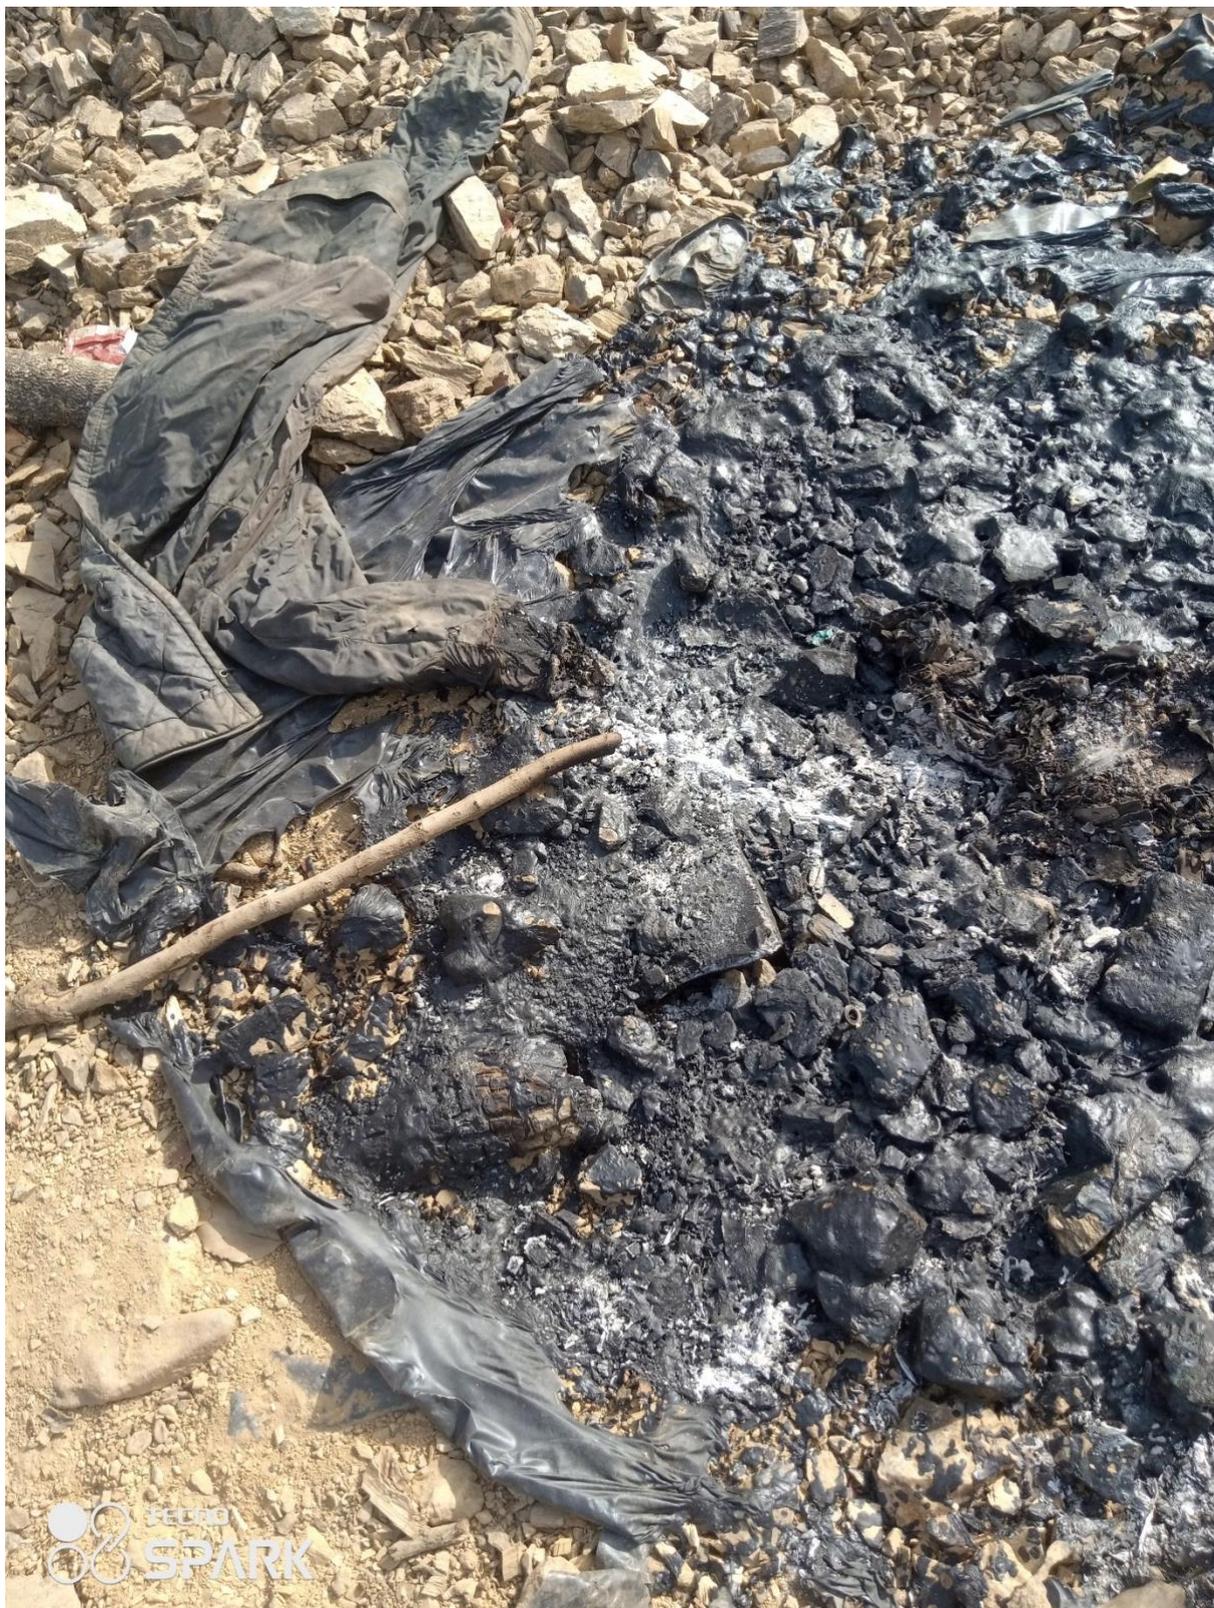
Photo5 : habits et sachet plastique brulés

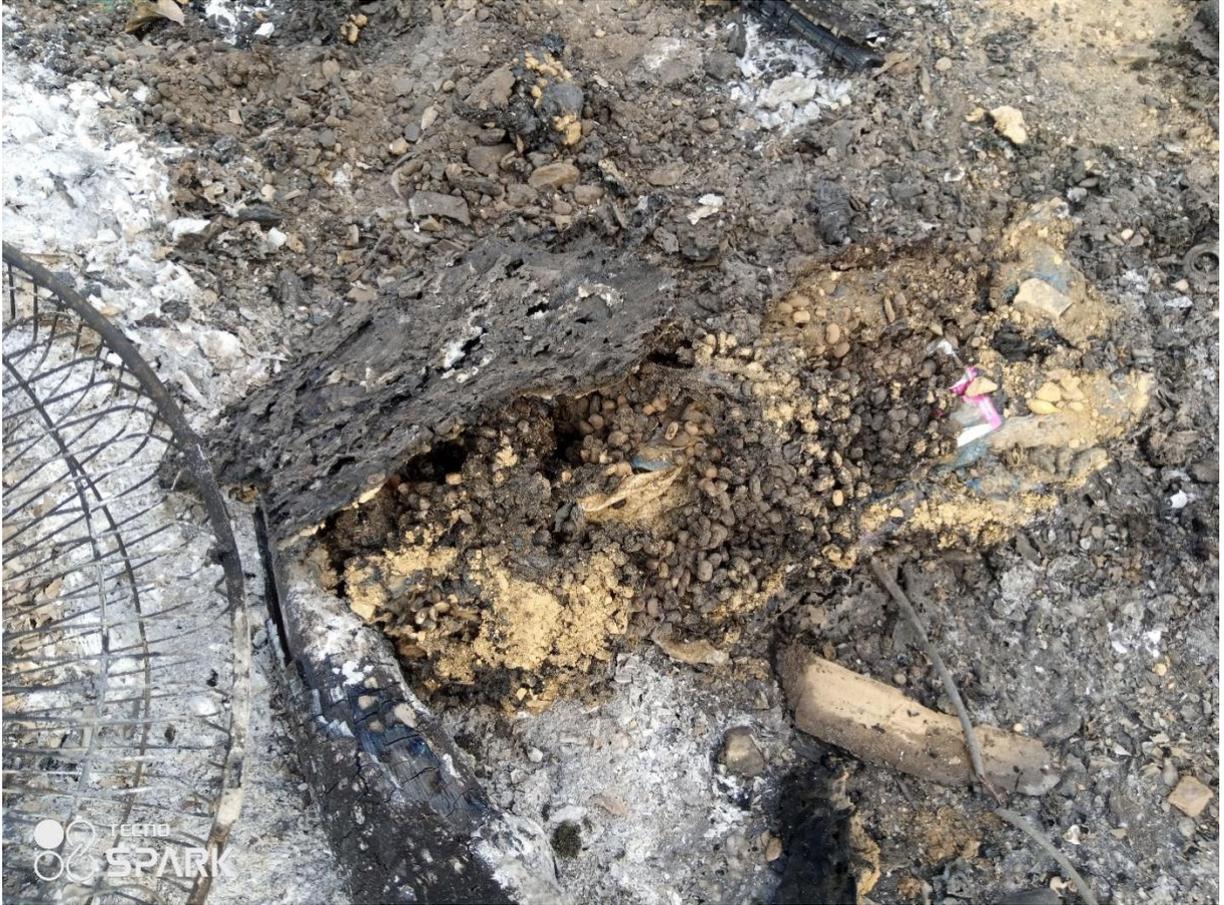
Photo 6 : sac de haricot brûlé

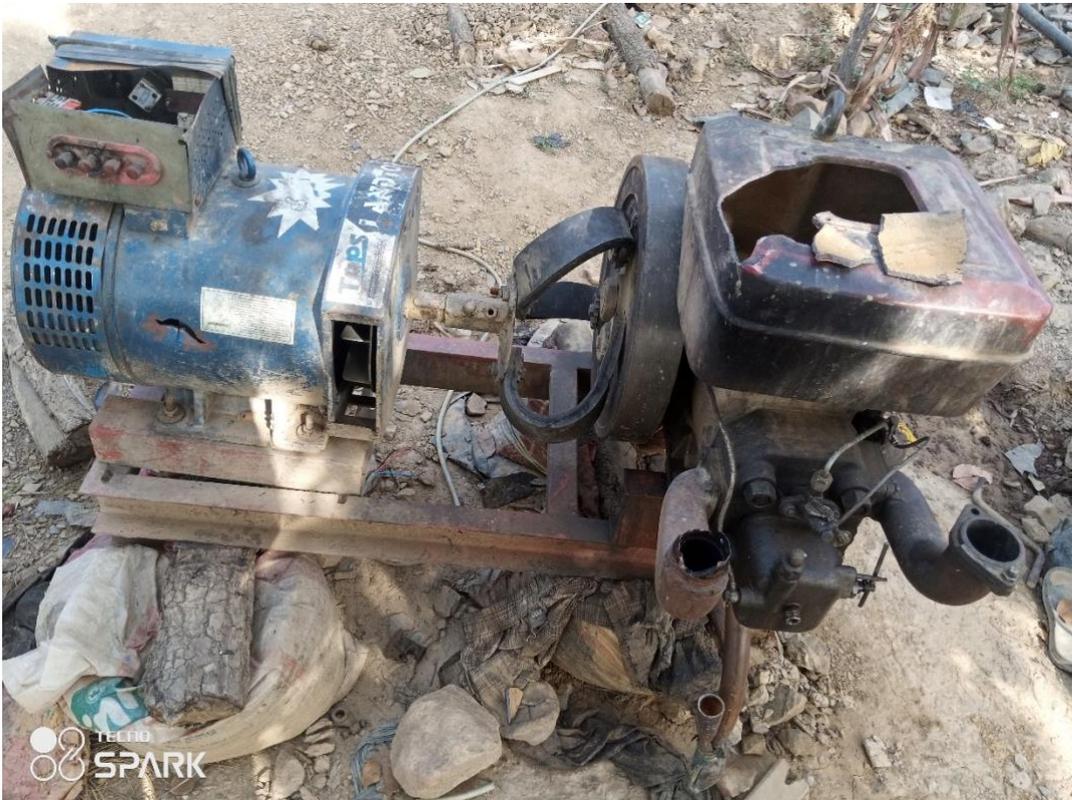
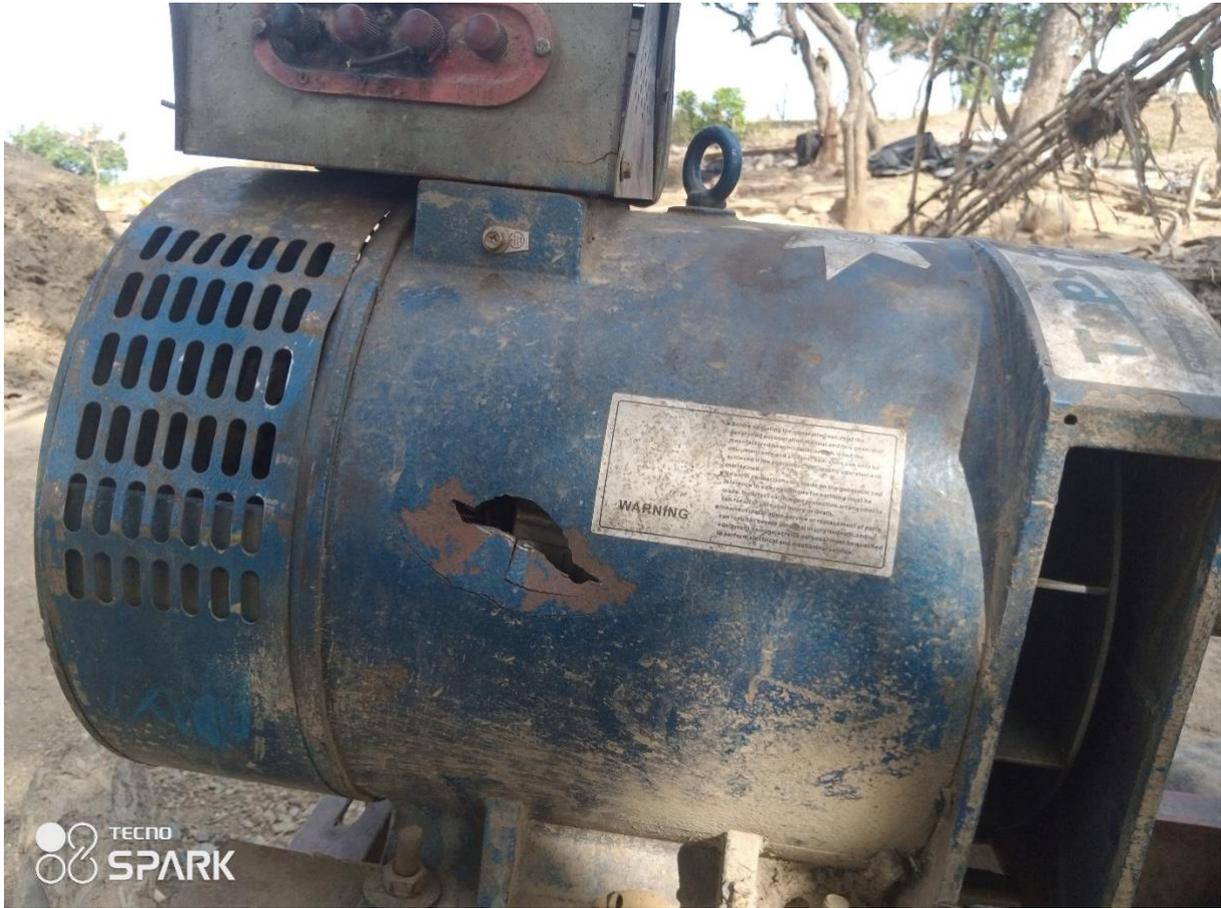
Photo7 et 8 : groupe électrique mis hors d'usage

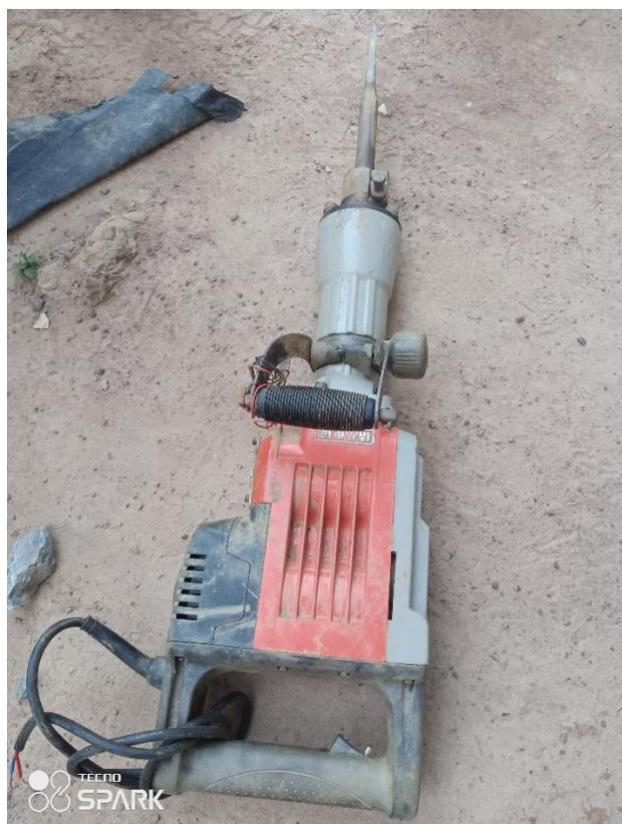
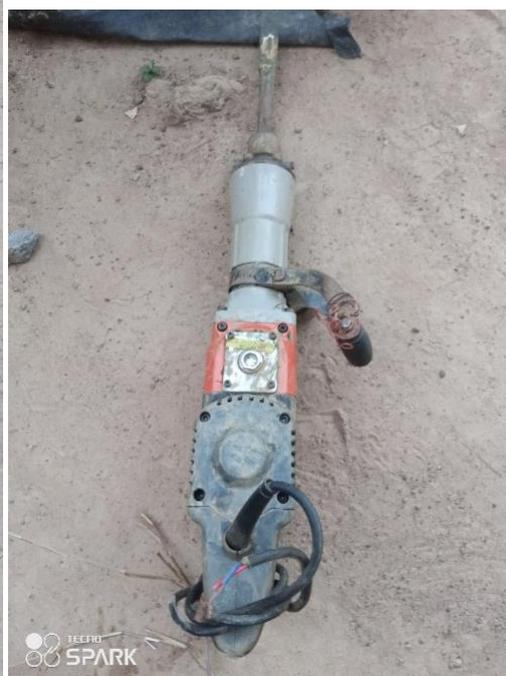
Photos illustrant un exemple des marteaux piqueurs brulés
